# 减少火电机组蒸汽吹灰系统的故障次数

(浙能嘉华发电有限公司)

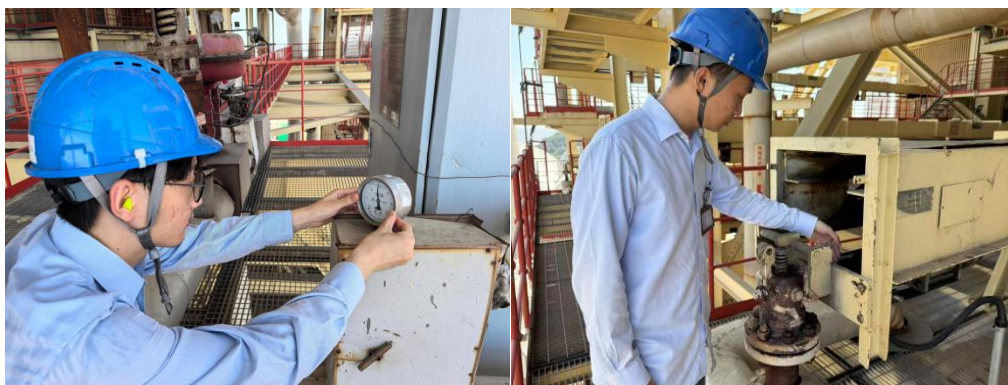
小组成员通过树图对“提升阀泄漏”进行了系统原因分析，共梳理出 7 项末端因素。针对影响症结的 7 个末端因素，小组成员分工负责，制定计划，逐个要因确认，排除非要因，小组成员以 IK11 为试验对象，在提升阀后的蒸汽母管上安装一个实时监测的高精度流量变送器，验证上述末端因素对提升阀泄漏的具体影响，如图所示。

图 2-1、现场调查图

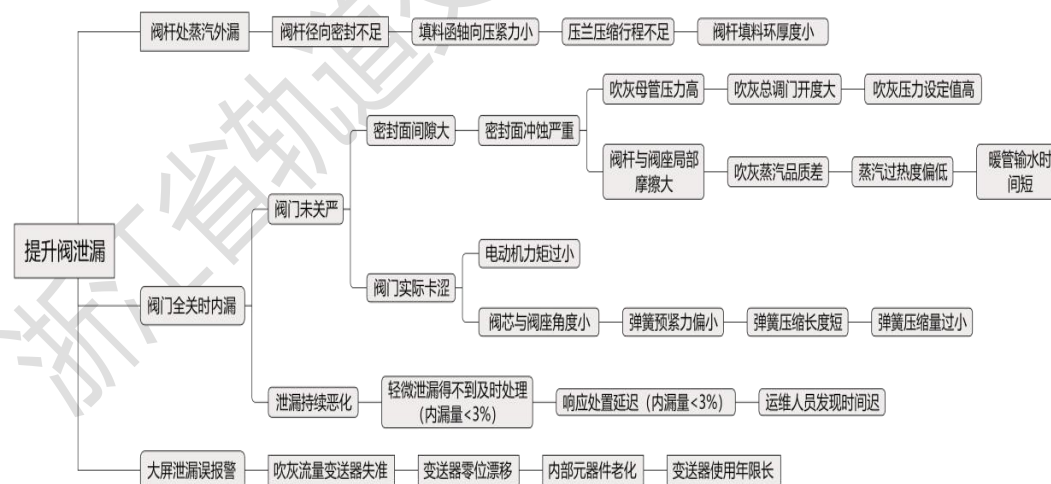
通过调查、测量、试验等方法逐一确认，最终锁定两大要因：

1. 暖管疏水时间短
2. 运维人员发现时间迟

图 2-2、原因分析树图

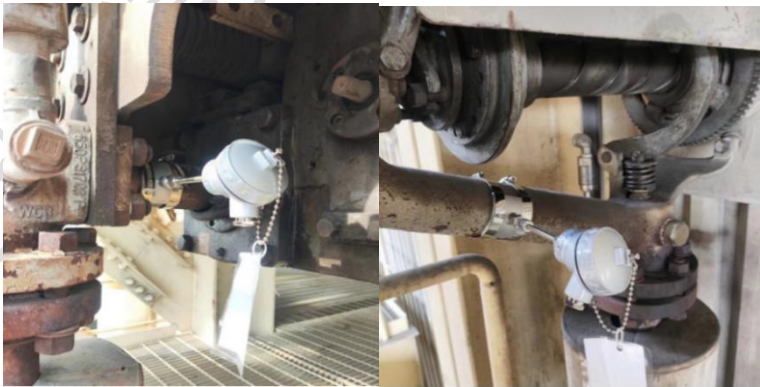
研发并应用了一种基于抱箍安装、带集热块的一体式铠装热电偶元件（已获得实用新型专利），解决了高温高压设备上测温元件拆装不便、测量不准的行业难题，为类似设备的状态监测提供了一种新的技术解决方案，如图所示。

图 2-5、温度元件在吹灰器现场安装图

(1) 考虑到吹灰器后续枪管拆卸检修，常见的元件集热块焊接方式存在拆装不方便的弊端，小组针对现场实际安装需要，设计定制了一种抱箍安装、带集热块一体式铠装热电偶元件。

集热块弧度贴合度较好，能适用于长吹的枪管尺寸，并且由于铠装元件卡套固定，即便在集热块与枪管之间有间隙也能进行插入深度的调节，增加接触面积，减少测量的误差。

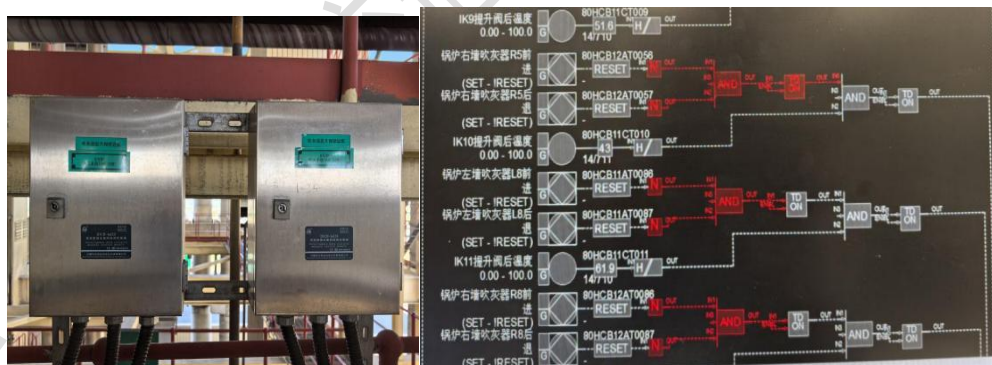
图 2-7、在吹灰器区域安装布置 IDAS 前置机与提升阀内漏报警 DCS 逻辑

(2) 依据现场吹灰器分布区域，从锅炉 5 楼到 9 楼，在左右侧各布置 2 个安装点，分别安装 2 台、3 台 IDAS 前置机进行温度信号的收集，通过 RS485 通讯电缆串联各个前置机形成吹灰器壁温 IDAS 网络后输送至 DCS 系统吹灰控制柜内的 LC 通讯卡，实现各个温度信号与 DCS 系统的实时传输。

(3) 利用 DCS 逻辑组态中每个吹灰器投用进行时的“前进”和“后退”两个状态，设置提升阀后枪管温度超过  $80^{\circ}$  达到一定时间后，报提升阀内漏报警。由于吹灰器吹灰结束后实际冷却降温需要一定的时间，小组成员额外设置了 15 分钟的延时。

(4) 在 DCS 系统主页面新增了“吹灰系统提升阀壁温”链接模块以及单独的“吹灰器提升阀后管壁温度”显示画面，实时显示各测点温度。同时，在大屏报警画面增加提升阀内漏报警。
