# 漏缆接头防水隔热一体化装置创新

## 实践案例

(中铁通轨道运营有限公司)

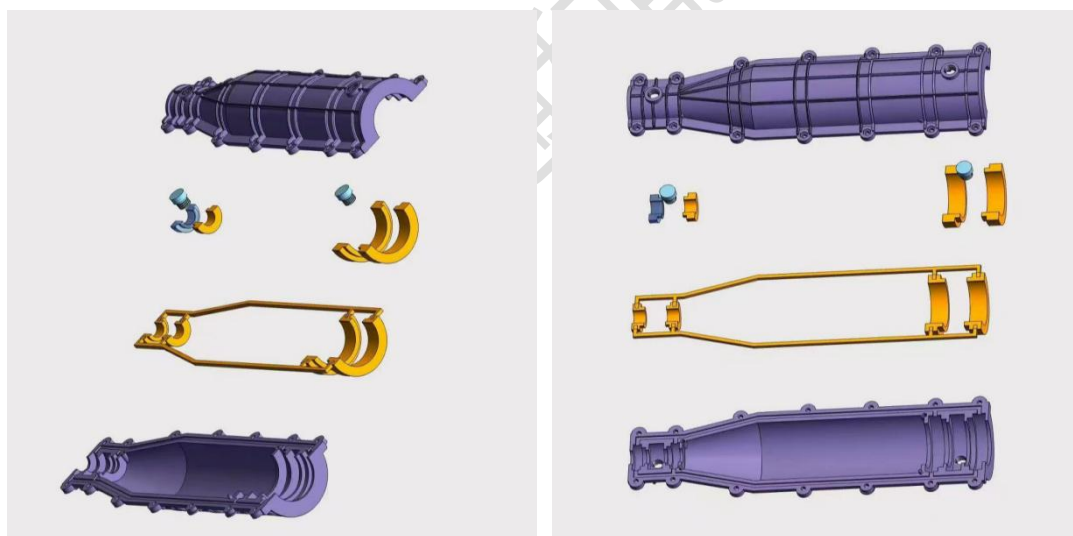
图 2 BIM 三维模型图（部件分散）

采用 PC+UV 透明抗老化壳体，巡检可直观观察内部状态；通过 BIM 建模优化外形、加强筋、密封槽，与接头精准适配。

密封长度由 5cm 延长至 10cm，采用 TPE 胶条+密封胶+盘根三重密封+螺丝紧固结构，抵御轨道震动，防水等级达 IP68。

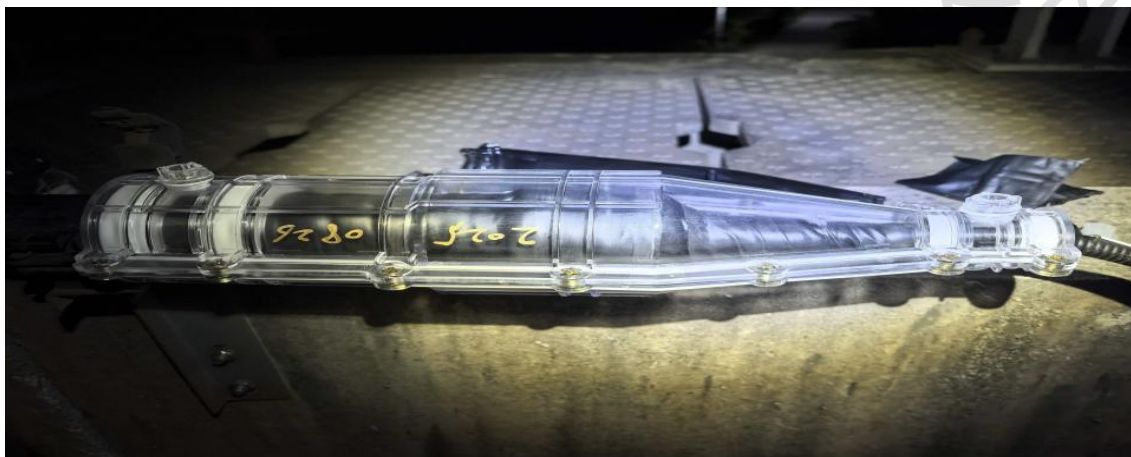
图 3 现场安装图

(2) 灵昆站至柳市东站、沙城站至天河站、天河站至海城站、海城站至鲍田站区间完成现场安装施工。
